# Futtertisch-System Mit Epoxidbeschichtung

## Futtertischsystem (AC 113)

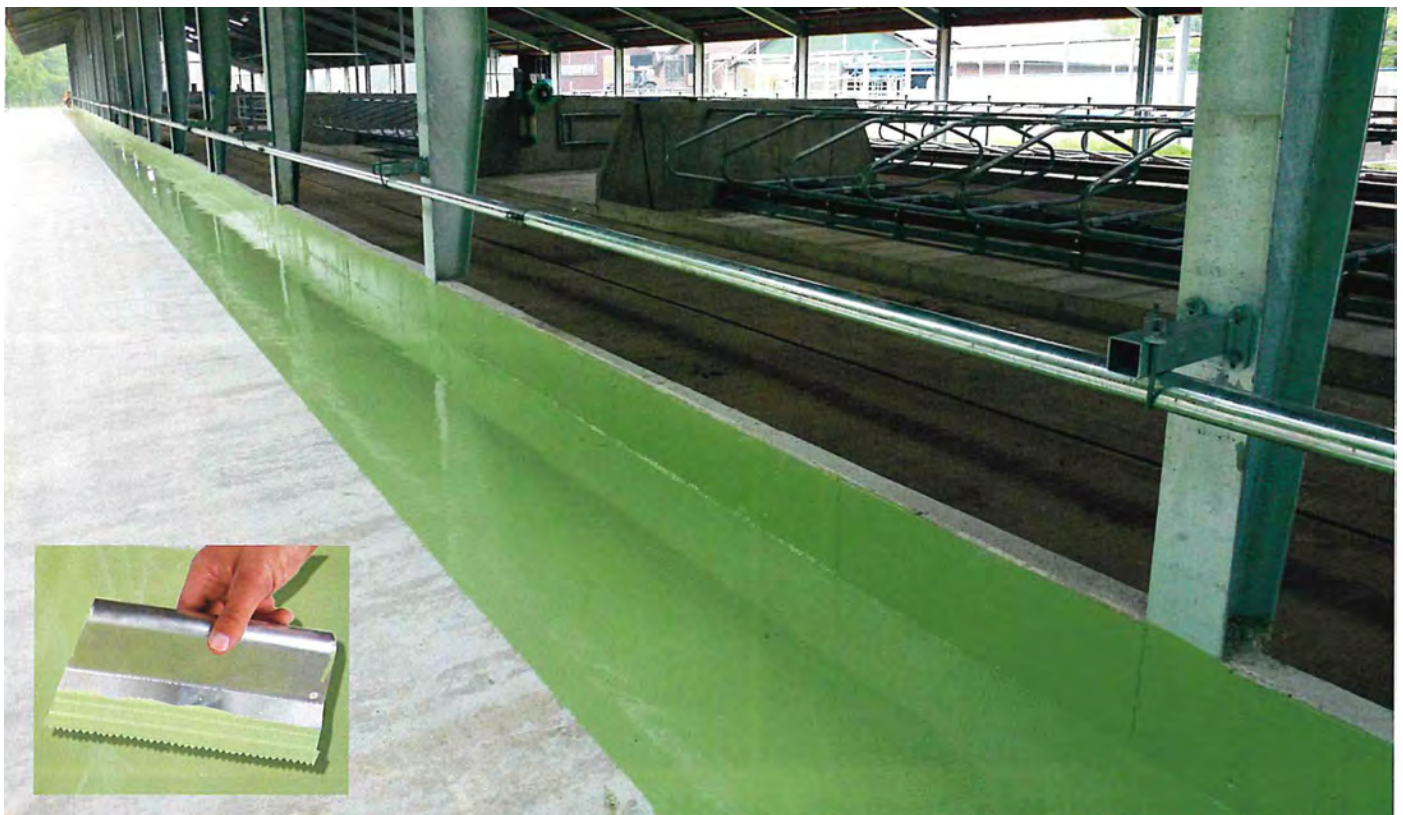
Die Epoxid-Futtertischbeschichtung AC 113 ist eine Grundier- und Ausgleichsbeschichtung. Sie zeichnet sich durch hohe Abriebfestigkeit und Beständigkeit gegen Chemikalien aus. AC 113 ist geeignet zum Flächenausgleich auf porösen, unebenen, scharfkantigen und zementgebundenen Untergründen. Zum Beispiel als Schutzbeschichtung auf geglätteten Futtertischen, sowie als Ausgleichsbeschichtung auf rauen und angegriffenen Futtertischen.

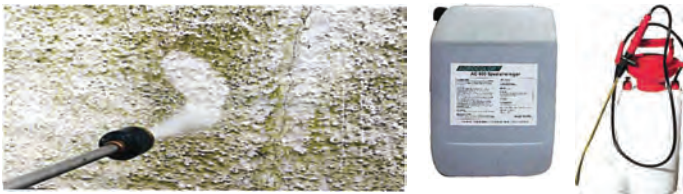
Den Untergrund sorgfältig durch Hochdruckwasserstrahlen reinigen. Auf die noch restfeuchte Fläche den Spezialreiniger AC 600 mit der Rückenspritze aufsprühen (ca. 100 bis 150 g/m<sup>2</sup>). AC 600 Spezialreiniger entfernt selbsttätig die Trennmittel, die aus Säurebelastungen, Fettverschmutzungen und Schmutzablagerungen entstanden sind. Nach ca. 30 Minuten alles was der Spezialreiniger gelöst hat durch Hochdruckwasserstrahlen wieder abspülen. Die Fläche jetzt abtrocknen lassen (max. 4% Restfeuchte).

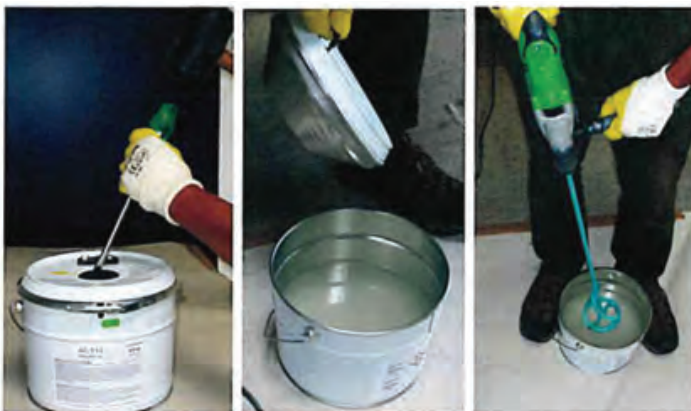
Den doppelbodigen Deckel mehrmals komplett durchstoßen, sodass der Inhalt vollständig in den Eimer fließt. Den Deckel abnehmen und mit dem Rührpaddel bei mittlerer Geschwindigkeit ca. 3 Minuten (langsam laufende Bohrmaschine mit eingesetztem Rührpaddel, sonst wird Luft eingearbeitet) die beiden Komponenten gründlich vermischen.

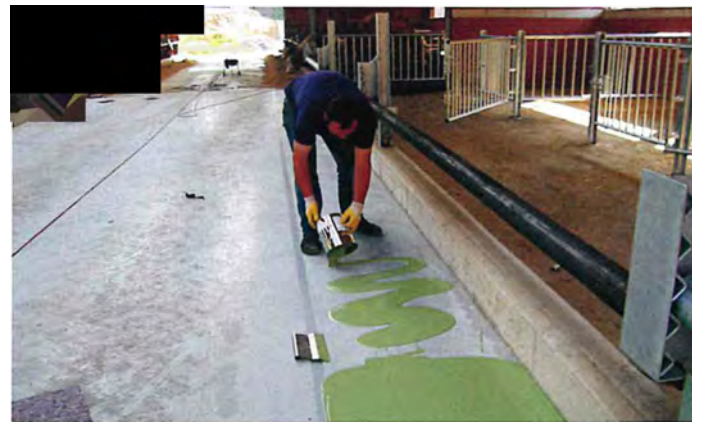
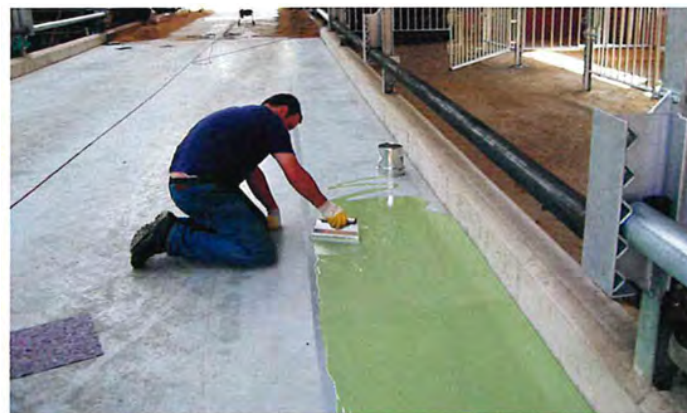
Die fertig gemischte Epoxid-Futtertischbeschichtung AC 113 wird auf die abgeklebte Arbeitsfläche ausgegossen und mit dem Zahnpachtel gleichmäßig verteilt (Verbrauch: ca. 3 kg/m<sup>2</sup> je nach Rauigkeit inkl. Aufkantung, Verarbeitungszeit: ca. 20 Minuten).

Eine eventuelle Aufkantung vor der ebenen Fläche kann vor der Verspachtelung mit der hochflorigen Rolle (ca. 18 mm) beschichtet werden. Die gleichmäßige Futtertischbeschichtung AC 113 zieht sich selbsttätig an der Oberfläche glatt. Nach ca. 1 Stunde die Abklebung entfernen. Die beschichtete Fläche kann nach ca. 48 Stunden belastet werden (abhängig von Temperatur und Luftfeuchtigkeit).
